SISTEMA DE AGUAS DE LA CIUDAD DE MÉXICO
COORDINACIÓN GENERAL
DIRECCIÓN GENERAL DE AGUA POTABLE
DIRECCIÓN DE DETECCIÓN Y ATENCIÓN A FUGAS DE AGUA

ASUNTO: Se realiza diagnóstico de la red de agua potable en U.H. Lindavista Vallejo.

UNIDAD HABITACIONAL LINDAVISTA
VALLEJO, ALCALDIA GUSTAVO A.
MADERO.

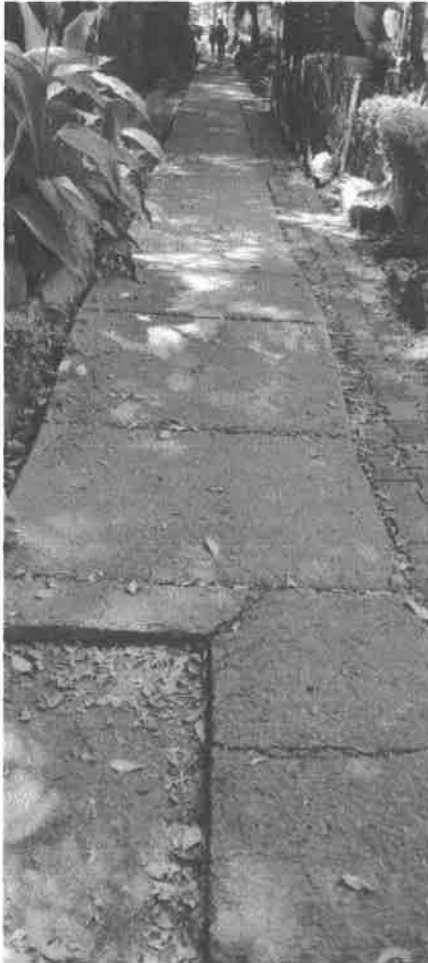
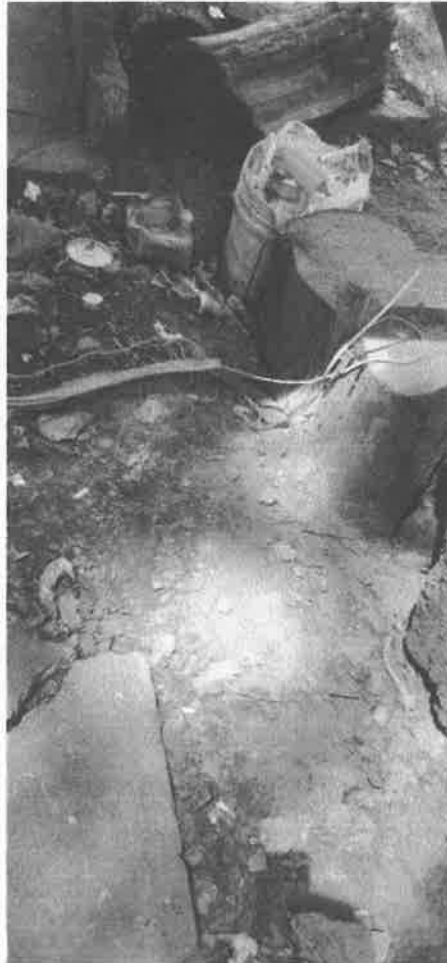
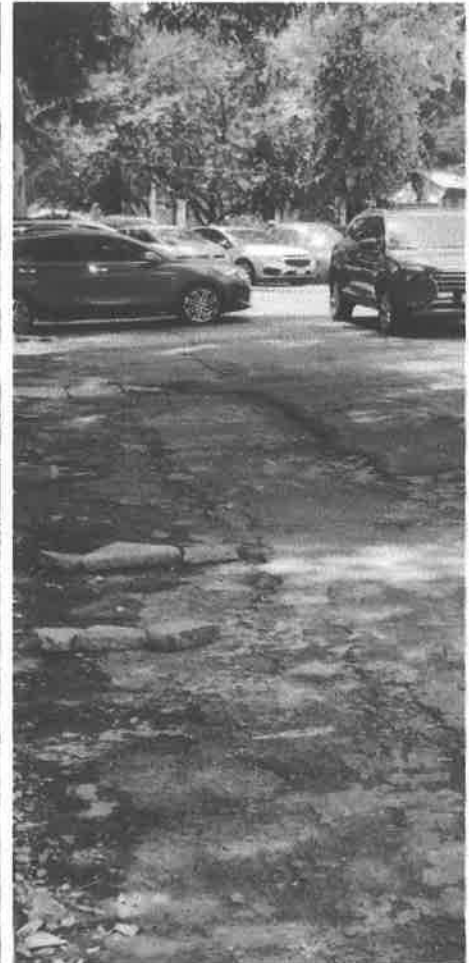
RECORRIDO PARA REALIZAR DIAGNÓSTICO
DE LA RED DE AGUA POTABLE

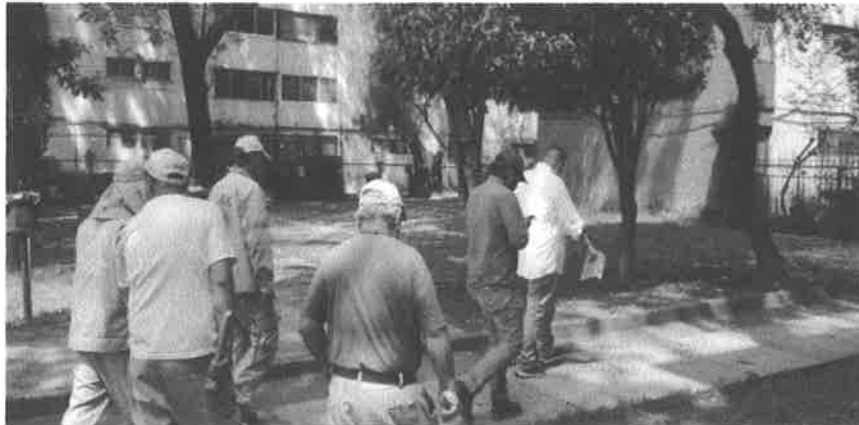
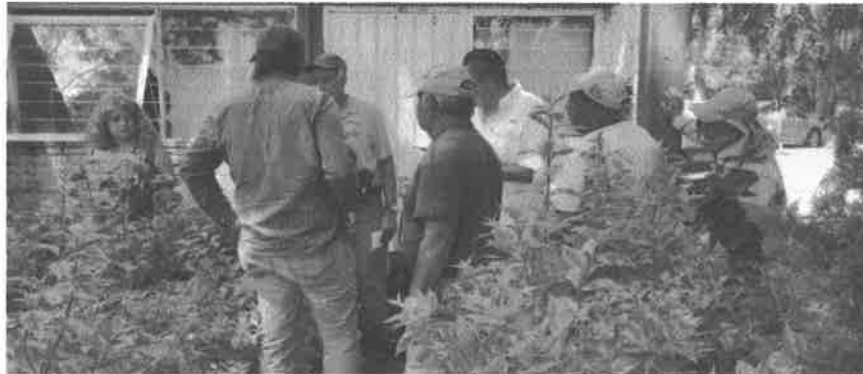
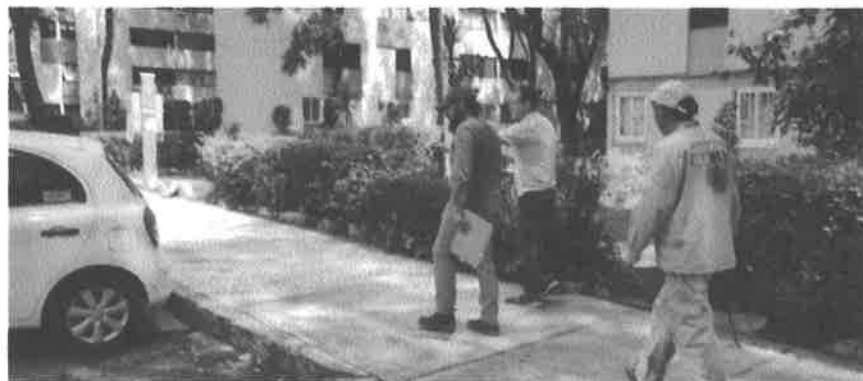
UNIDAD HABITACIONAL LINDAVISTA VALLEJO, ALCALDIA GUSTAVO A. MADERO.

RECORRIDO PARA REALIZAR DIAGNÓSTICO DE LA RED DE AGUA POTABLE

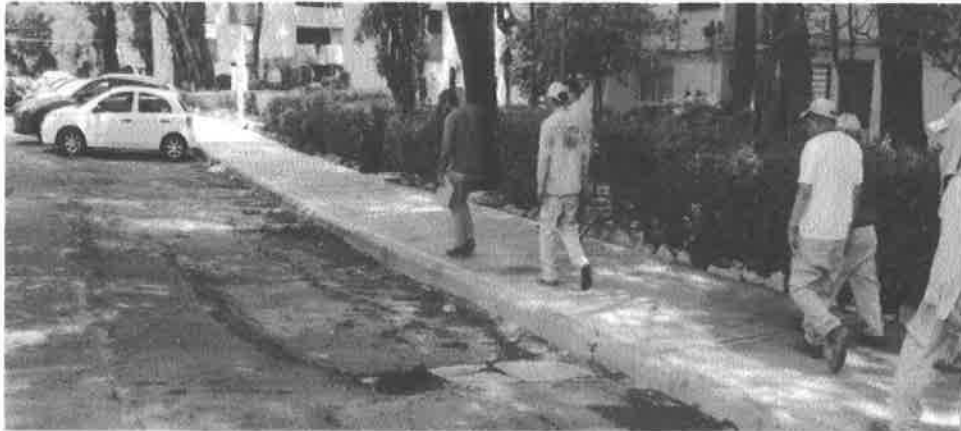
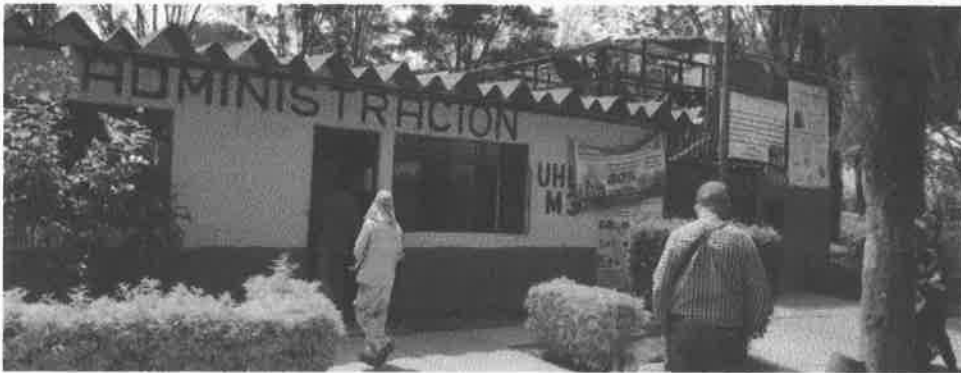
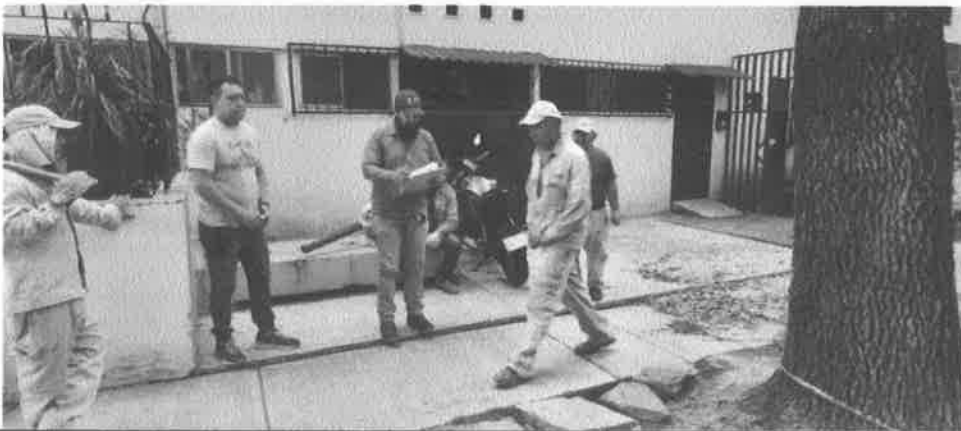
UNIDAD HABITACIONAL LINDAVISTA
VALLEJO, ALCALDIA GUSTAVO A.
MADERO.

RECORRIDO PARA REALIZAR DIAGNÓSTICO
DE LA RED DE AGUA POTABLE

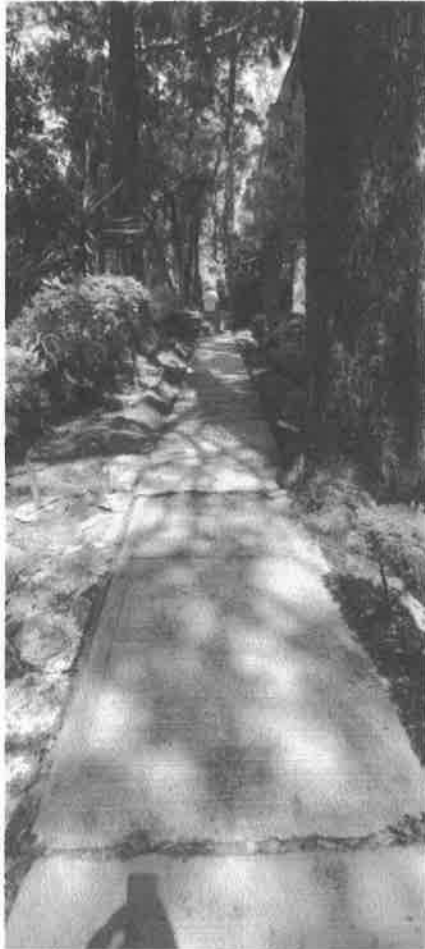
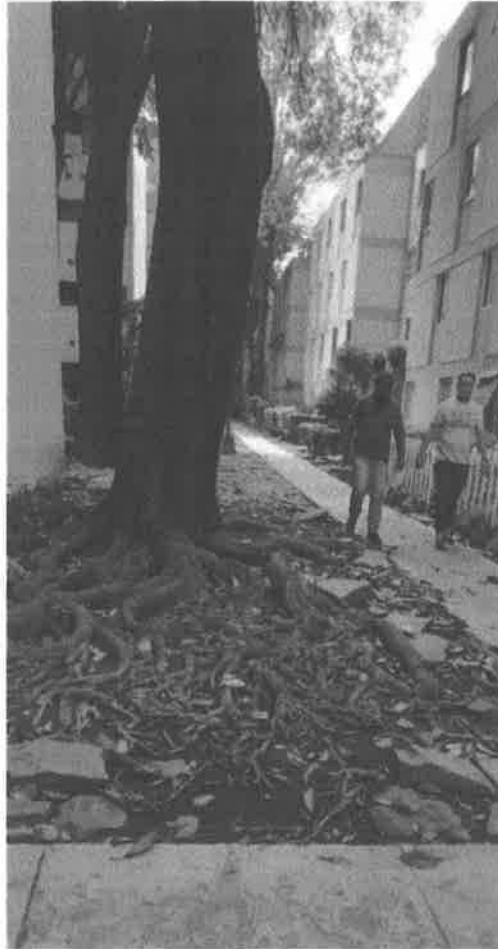
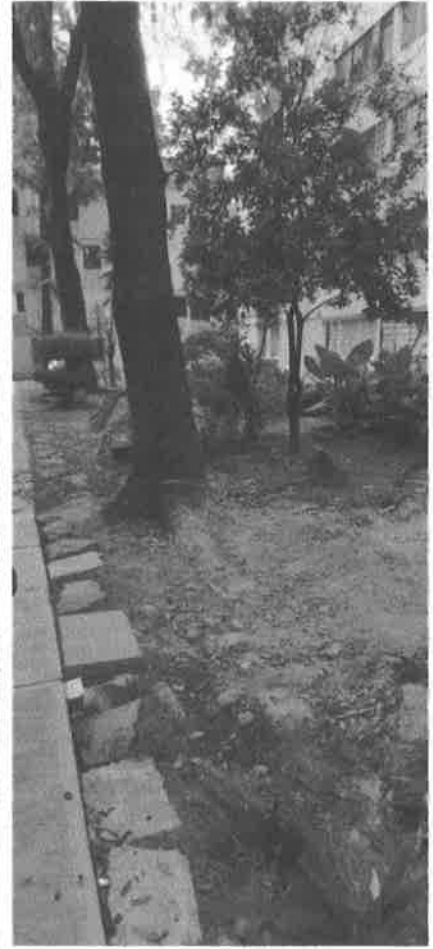
UNIDAD HABITACIONAL LINDAVISTA VALLEJO, ALCALDIA GUSTAVO A. MADERO.

RECORRIDO PARA REALIZAR DIAGNÓSTICO DE LA RED DE AGUA POTABLE
