ABJ/177/2021

ASUNTO: Atiende Punto de Acuerdo

Alcaldía
**BENITO
JUÁREZ**

Diagnóstico de la Infraestructura Educativa

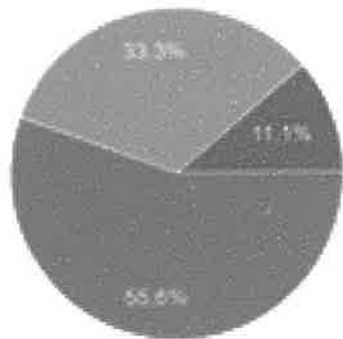
Estado de las Columnas del Plantel Educativo (18 Respuestas).

El 55.6% manifestó tener Grietas Cortantes
El 33.3% manifestó tener Grietas Flexión
El 11.1% manifestó tener Aplastamiento

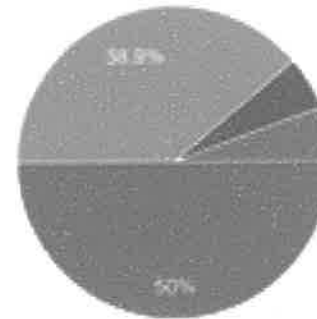
Estado de las Trabes del Plantel Educativo (18 Respuestas).

El 50% manifestó tener Grietas Cortantes
El 38.9% manifestó tener Grietas Flexión
El 5.6% manifestó tener Aplastamiento
El 5.6% manifestó tener Fallas Soldadura

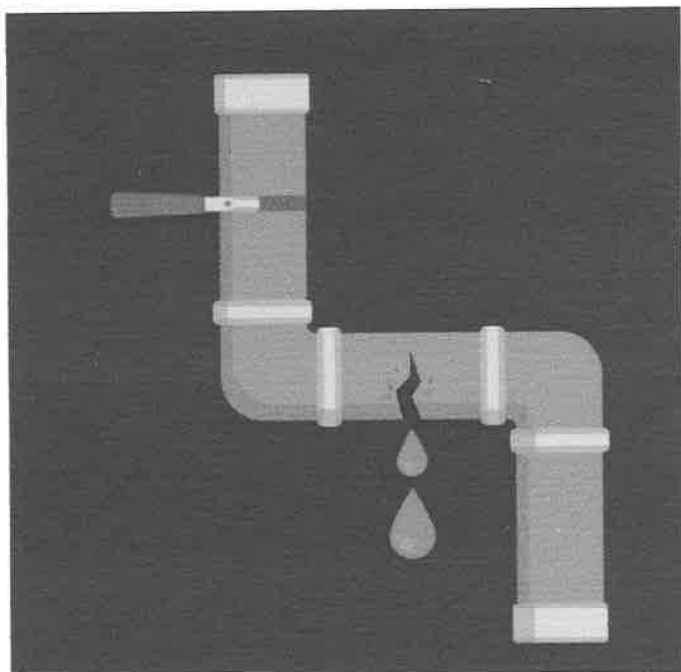
Fugas o Filtraciones en los Planteles Educativos

41 planteles presentan fugas, lo que equivale al 50.6 % .

40 planteles No presentan fugas, equivalente al 49.4%.

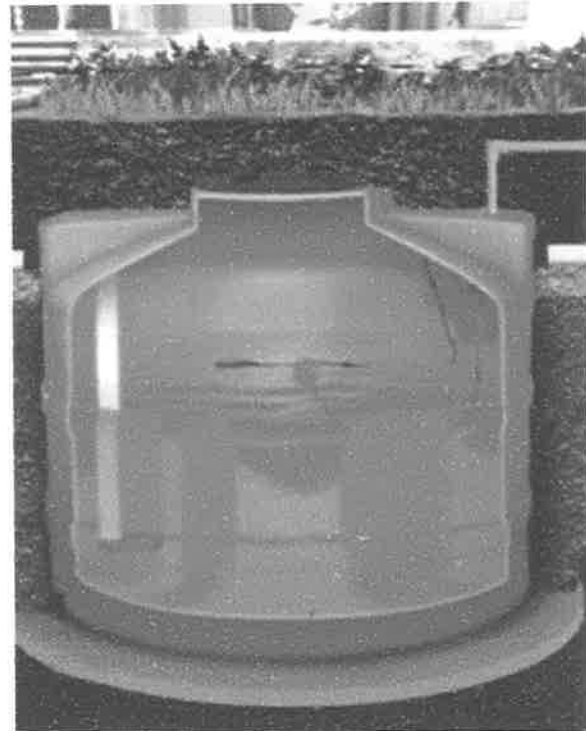
Estado de la Cisterna del Plantel Educativo

24 cisternas, equivalente al 27.9% se encuentran en buen estado.

62 cisternas, equivalente al 72.1%, les falta mantenimiento.

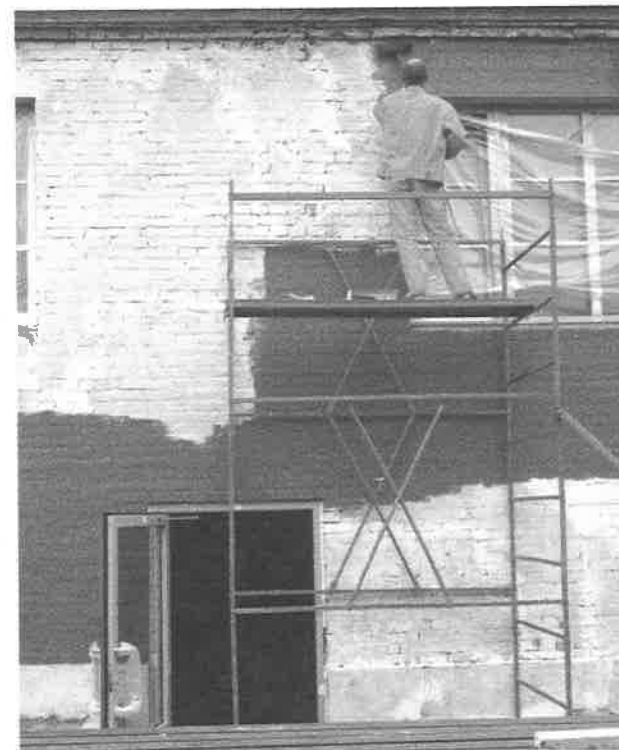
Estado de la Pintura en Fachadas Exteriores

Buena 14.1%

Regular 40.2%

Mala 16.3%

Desgaste 31.5%

Graffiti 14.1%

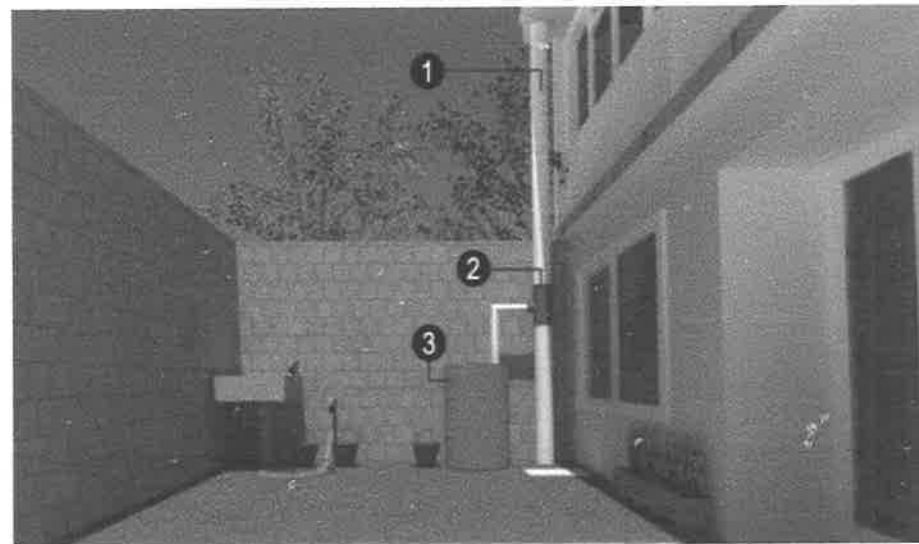
Obstrucción en la Bajada de Agua Pluvial

61.3% Sí

38.7% No
