SISTEMA DE AGUAS DE LA CIUDAD DE MÉXICO
COORDINACIÓN GENERAL
DIRECCIÓN GENERAL DE AGUA POTABLE
DIRECCIÓN DE DETECCIÓN Y ATENCIÓN A FUGAS DE AGUA

ASUNTO: Se realiza diagnóstico de la red de agua potable en U.H. Lindavista Vallejo.

UNIDAD HABITACIONAL LINDAVISTA
VALLEJO, ALCALDIA GUSTAVO A.
MADERO.

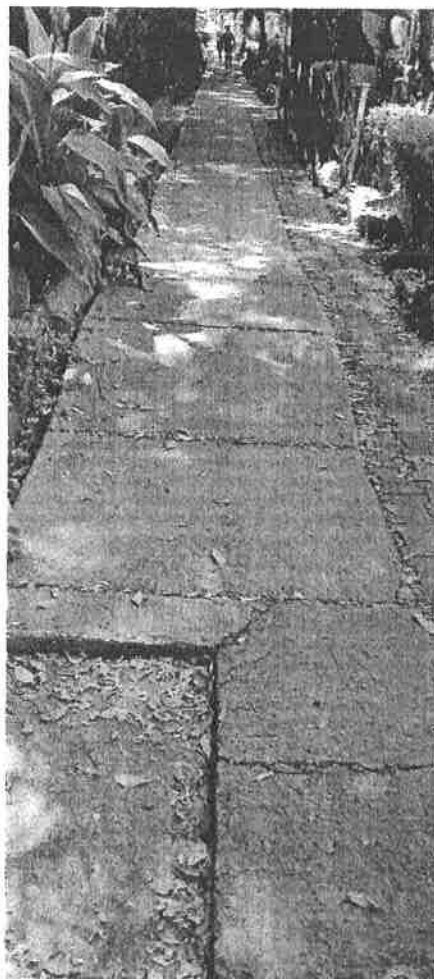
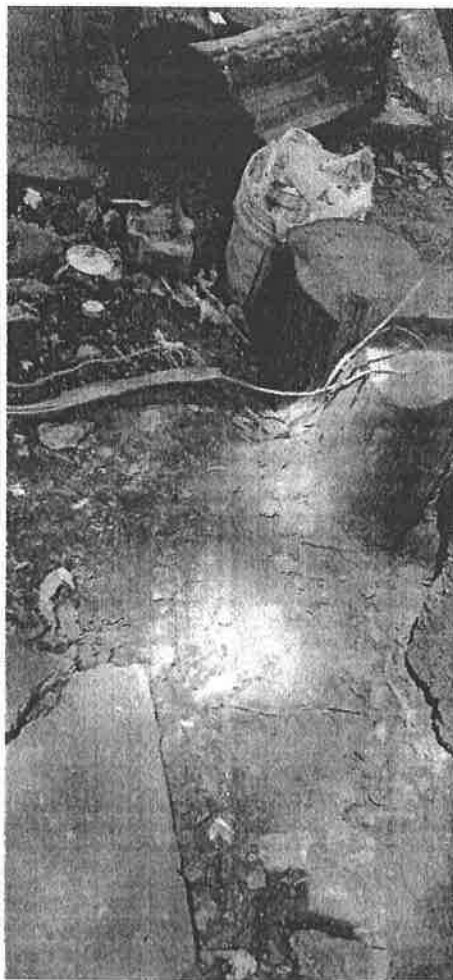
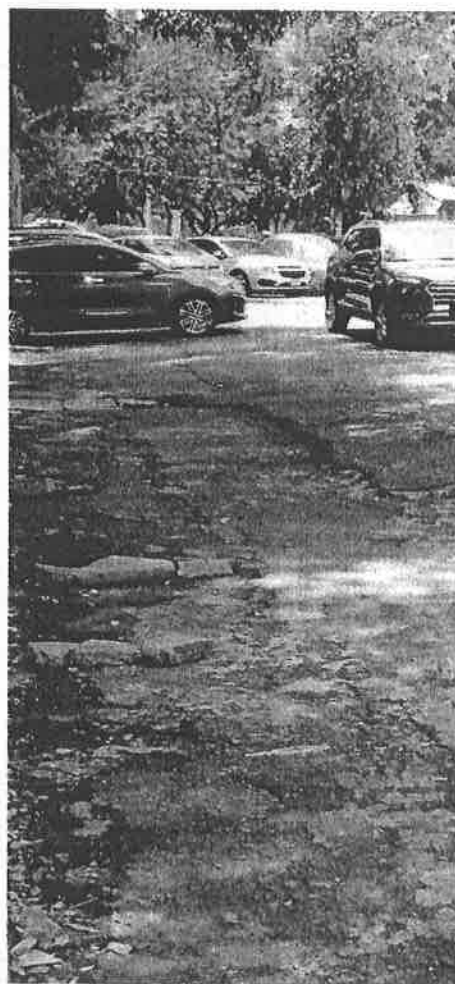
Por lo que se diagnostica que por ser material de asbesto cemento está en el término de su vida útil, las raíces de los árboles afectan a la red hidráulica, asimismo los asentamientos diferenciales del terreno crean fugas de agua potable, las cuales no afectan a los asentamientos de los edificios, sino que afectan a la red hidráulica.

RECORRIDO PARA REALIZAR DIAGNÓSTICO
DE LA RED DE AGUA POTABLE

Por lo anterior, se recomienda la rehabilitación de toda la red hidráulica de dicha unidad habitacional.

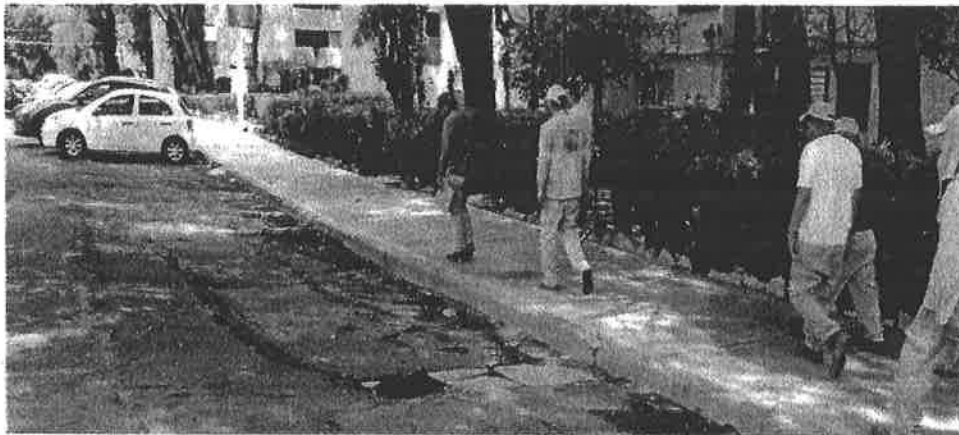
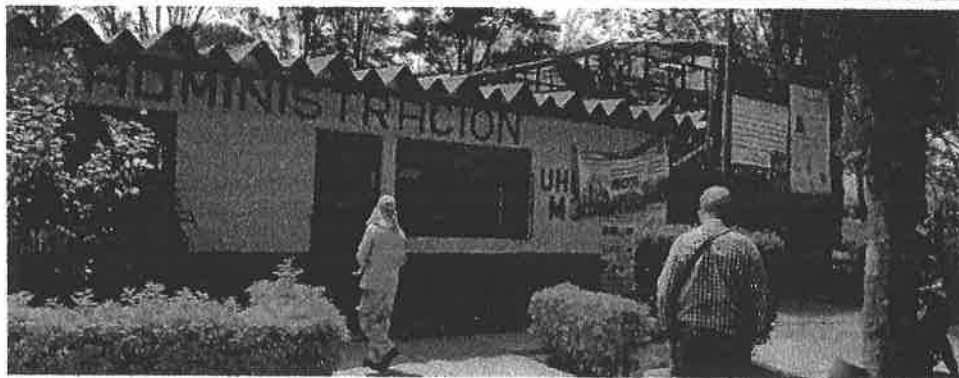
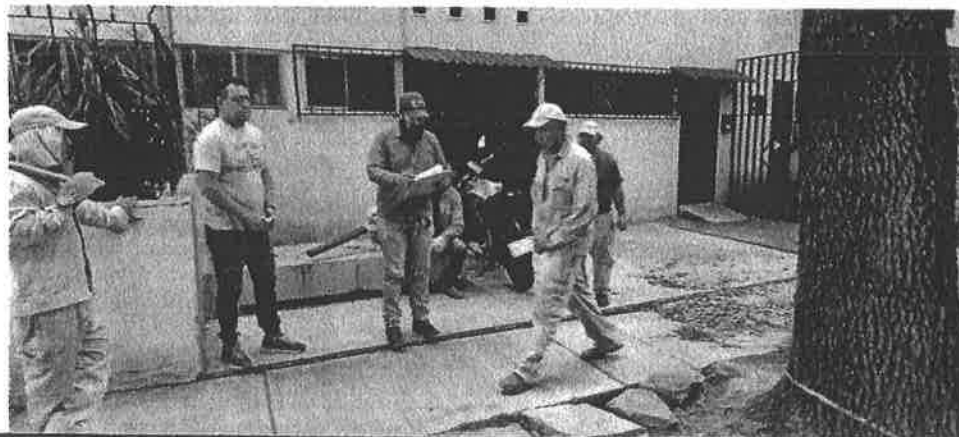
RECORRIDO PARA REALIZAR DIAGNÓSTICO DE LA RED DE AGUA POTABLE
