ABJ/178/2021

ASUNTO: Atiende Punto de Acuerdo

Alcaldía
**BENITO
JUÁREZ**

Diagnóstico de la Infraestructura Educativa

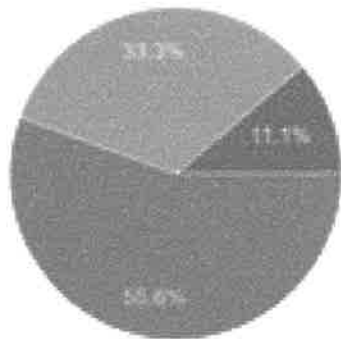
Estado de las Columnas del Plantel Educativo (18 Respuestas).

El 55.6% manifestó tener Grietas Cortantes
El 33.3% manifestó tener Grietas Flexión
El 11.1% manifestó tener Aplastamiento

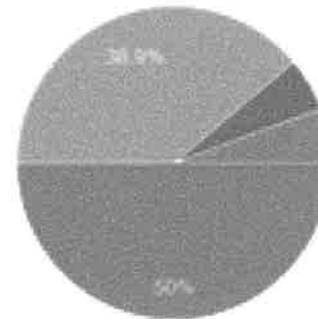
Estado de las Trabes del Plantel Educativo (18 Respuestas).

El 50% manifestó tener Grietas Cortantes
El 38.9% manifestó tener Grietas Flexión
El 5.6% manifestó tener Aplastamiento
El 5.6% manifestó tener Fallas Soldadura

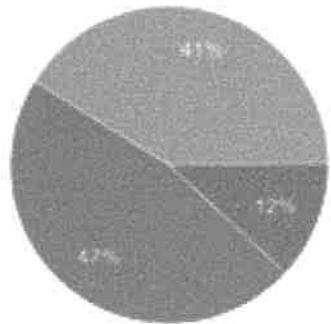
Estado de la Pintura

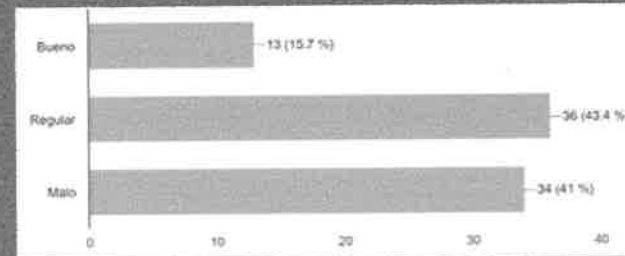
Estado de Impermeabilización

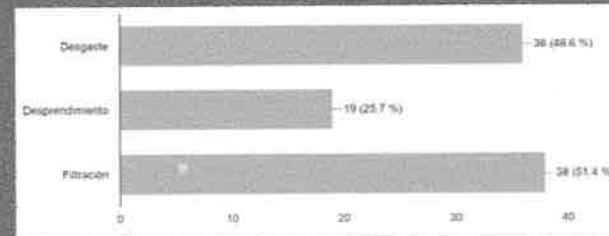
Daños en la Impermeabilización

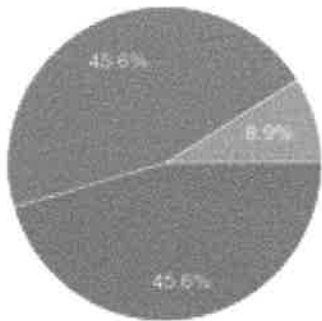
Daños en la Pintura

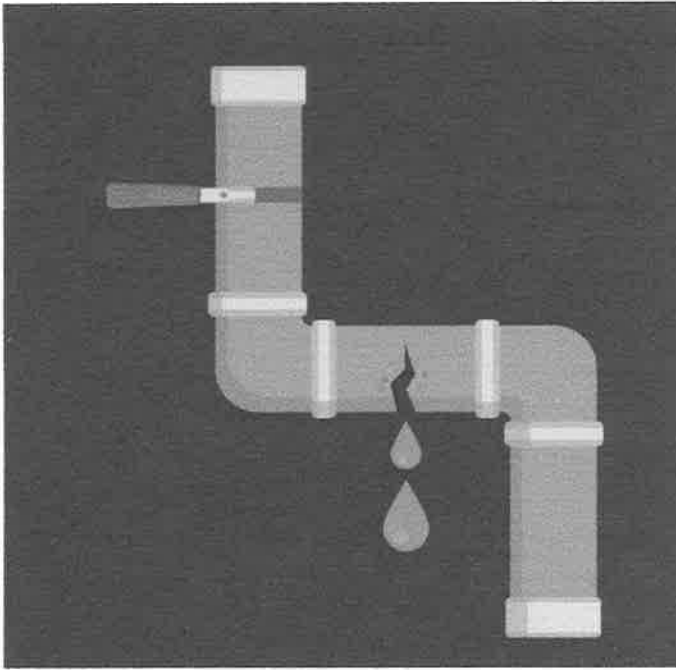
Fugas o Filtraciones en los Planteles Educativos

41 planteles presentan fugas, lo que equivale al 50.6 % .

40 planteles No presentan fugas, equivalente al 49.4%.

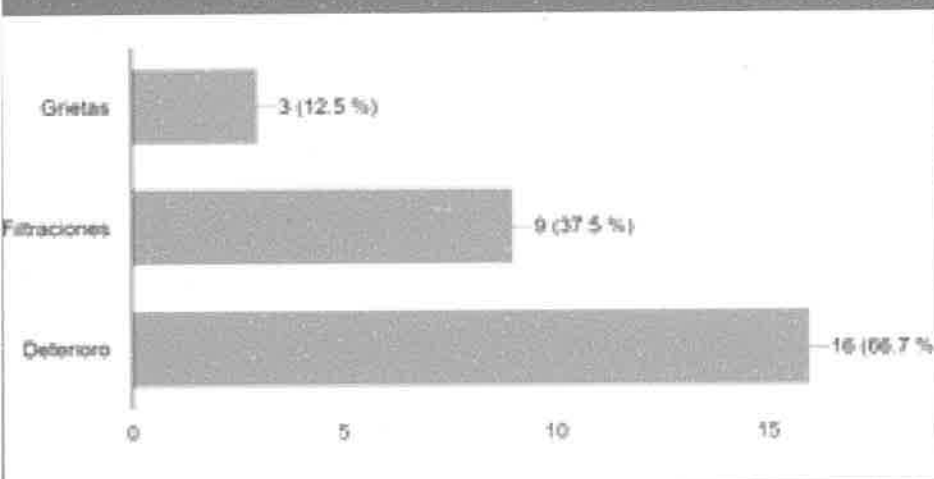
Tipo de daño en la Membrana/Malla

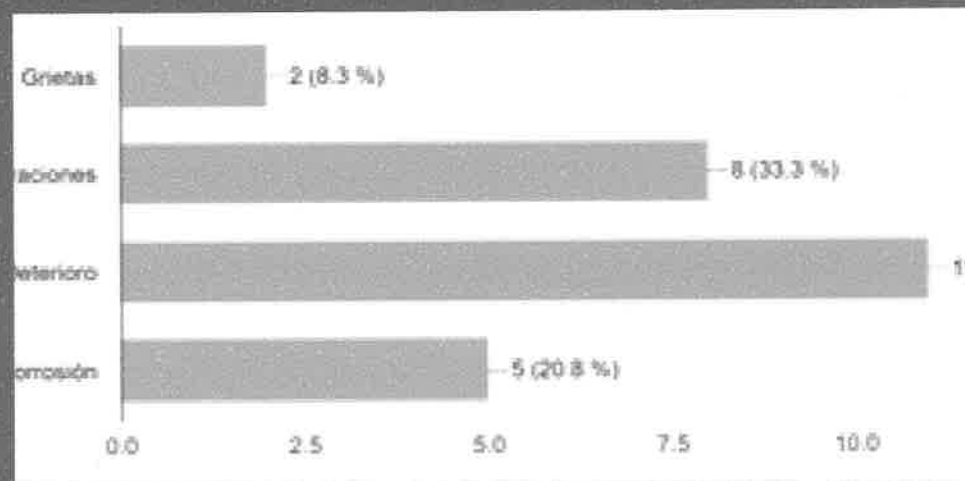
Tipo de Daño en los Arco Techos

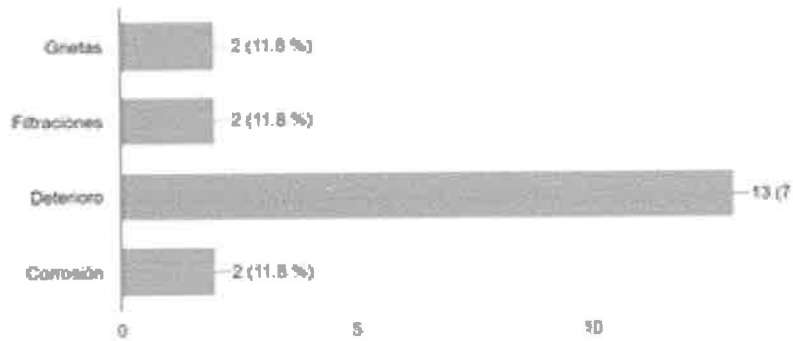
Tipo de daño en Velarias

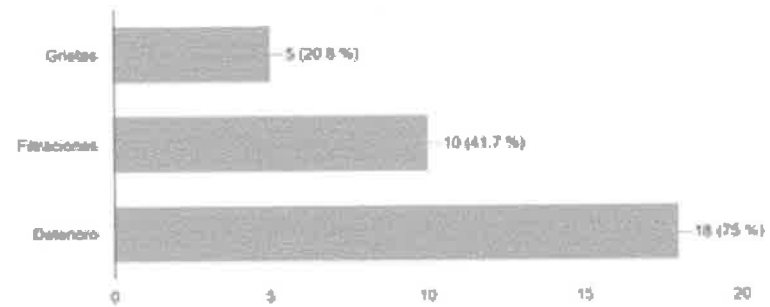
Tipo de daño en Láminas de Policarbonato

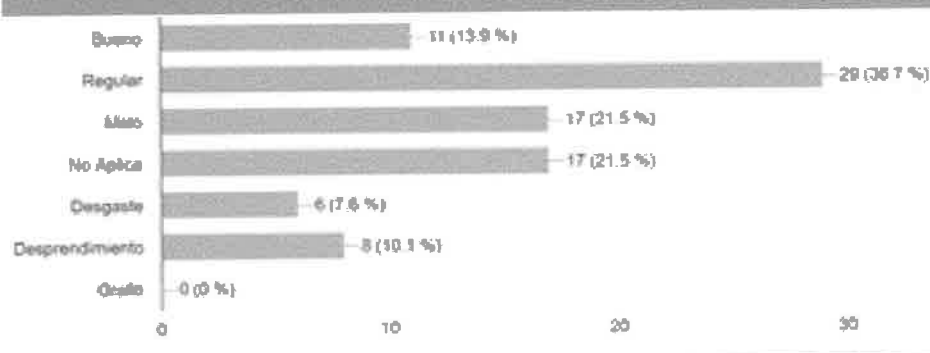
Estado de Malla Ciclónica

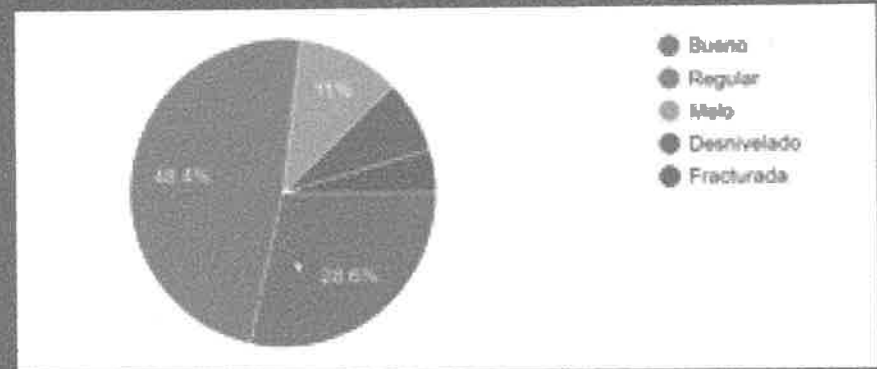
Estado de Banquetas Exteriores

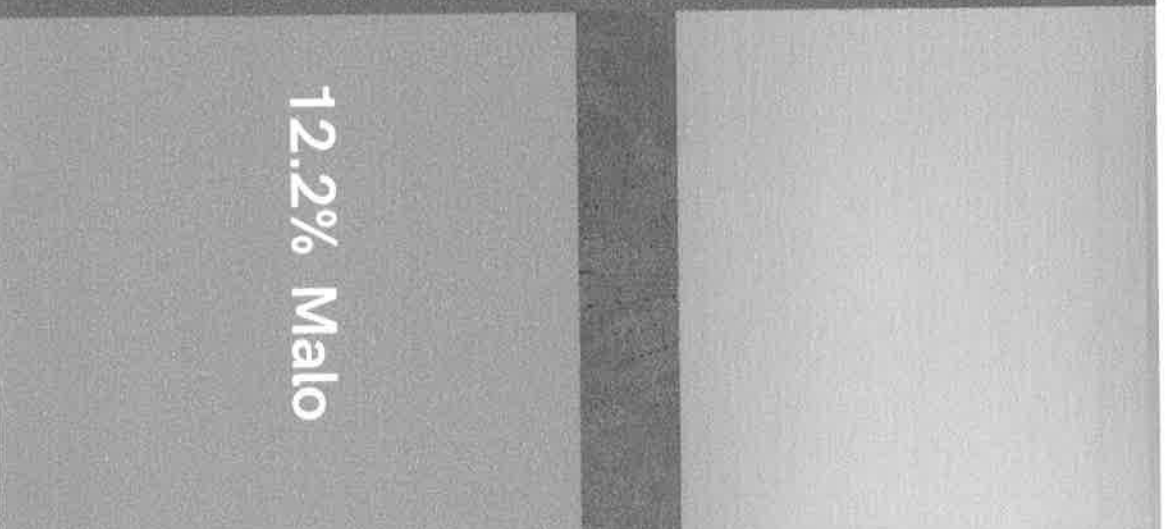
Estado del Recubrimiento del Muro

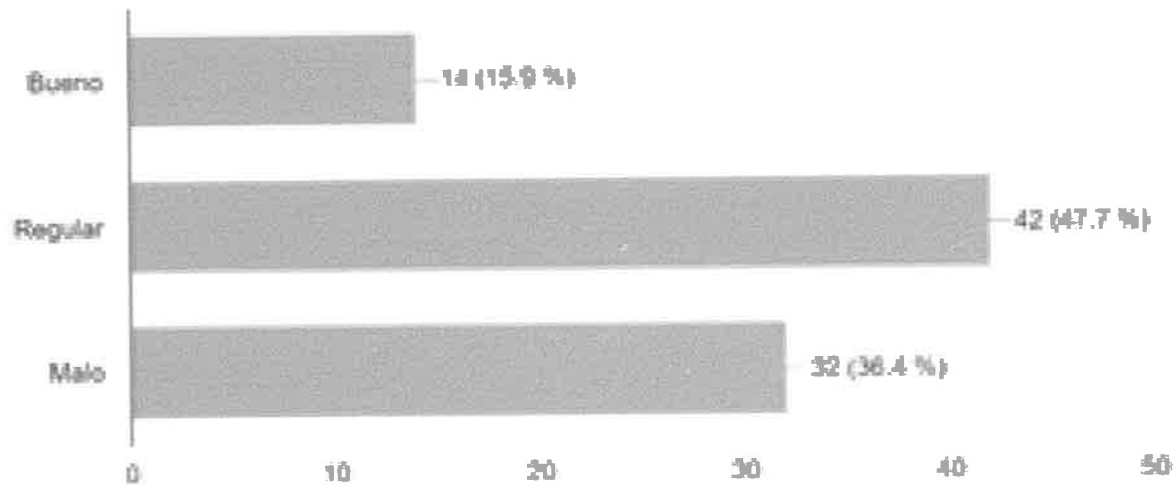
Estado de Bajadas Pluviales

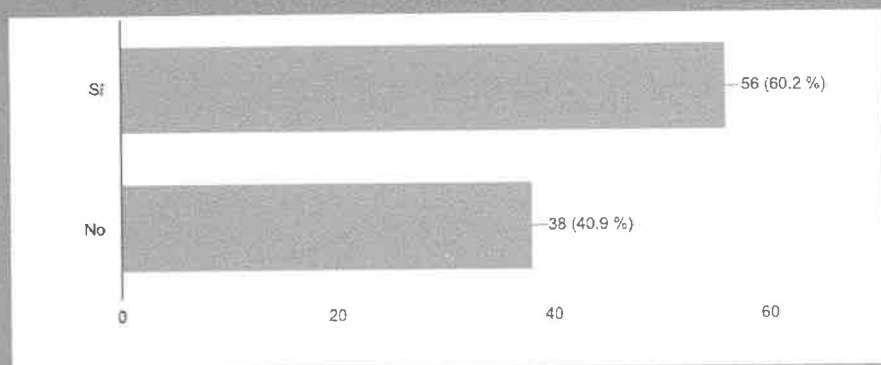
Obstrucción de Canales en el Plantel Educativo

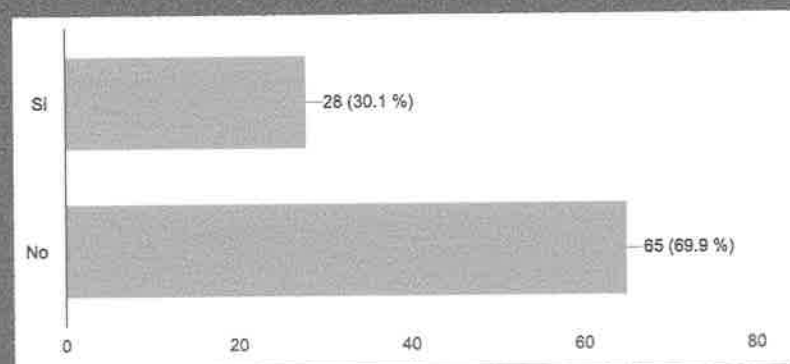
Existencia de Canaletas Sueltas

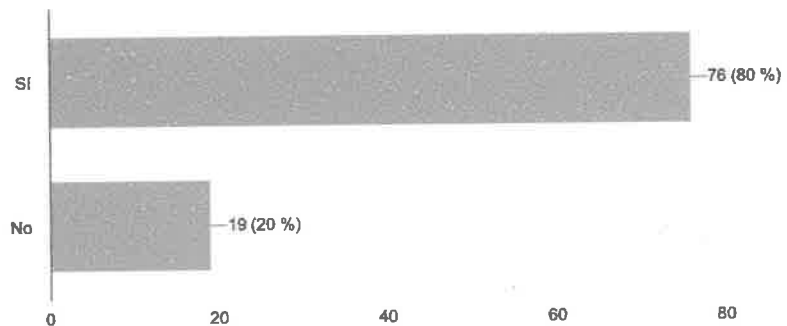
Existencia de Filtraciones o Goteras
