SISTEMA DE AGUAS DE LA CIUDAD DE MÉXICO
COORDINACIÓN GENERAL
DIRECCIÓN GENERAL DE AGUA POTABLE
DIRECCIÓN DE DETECCIÓN Y ATENCIÓN A FUGAS DE AGUA

ASUNTO: Se realiza diagnóstico de la red de agua potable en U.H. Lindavista Vallejo.

UNIDAD HABITACIONAL LINDAVISTA
VALLEJO, ALCALDIA GUSTAVO A.
MADERO.

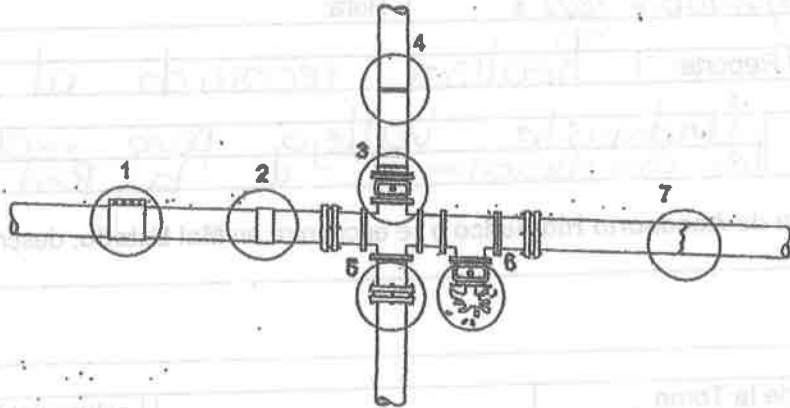
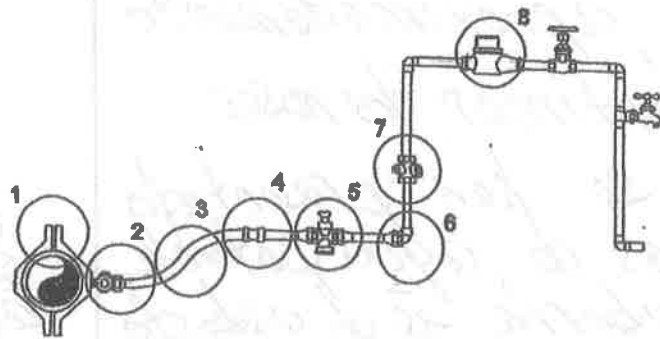
CROQUIS DE UBICACIÓN DE FUGA DE AGUA POTABLE

En aproximadamente los últimos dos meses No se han presentado fugas de agua potable la tubería es de asbesto y tiene 56 años de antigüedad
